Nytt öppet brev som svar på ditt svar daterat 2014-01-09

Felaktigt val av rostfri stålsort

Hög utgasning av väte i den rostfria utrustningen

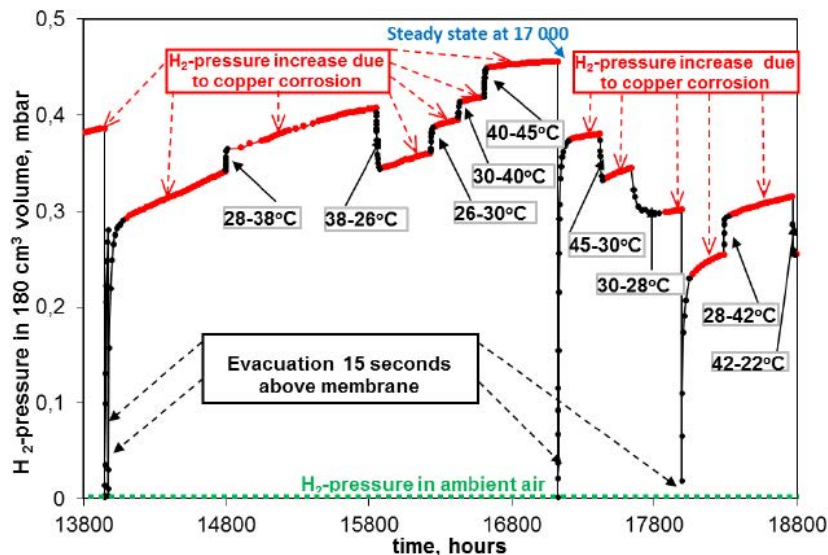
Figur 6. Tryckökningsdiagram från försök gjorda 2012 av Hultquist m.fl. vid KTH ¹²

¹² Figur 2a Hultquist et al., "Corrosion of copper in distilled water without molecular oxygen and the detection of produced hydrogen", "SSM Rapport 2013-07, Jan 2013". Rapporten finns här: <http://www.mkg.se/mkg-skriver-nytt-oppet-brev-till-uppsalaforskare> . Direktlänk till rapporten.

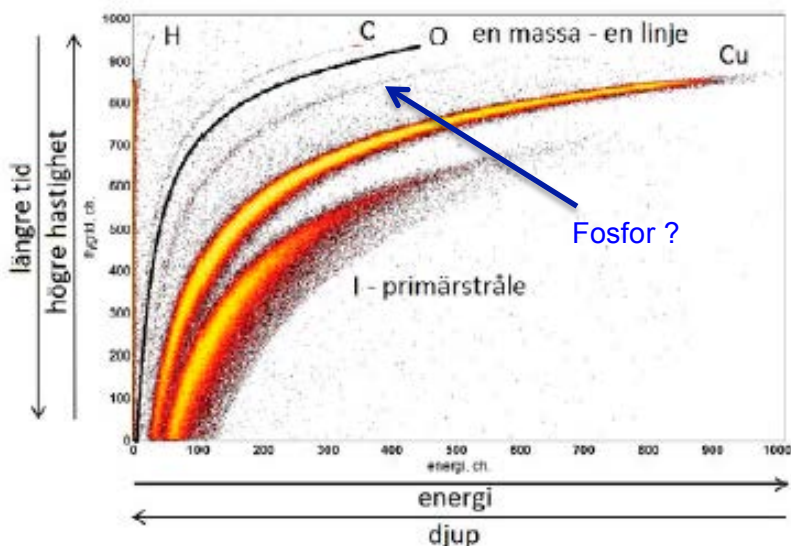
Figur D-1. TOF-ERDA spektrum av ren Cu. Varje atommassa motsvaras av en kurva. Här har för tydlighets skull kurvan för syre accentuerats.

Figur 11. Resultat av ERDA-mätning från appendix D.2 i R-13-31

Jag vill dessutom peka på mer mätning med ERDA som beskrivs i appendix D.2 på sidan 87 i slutversionen av SKB R-13-31. Jag har lagt in diagrammet i figur 11 nedan.

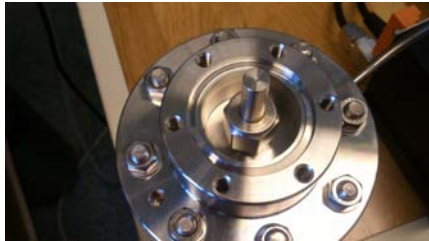
Inre tätning med VCR för
Pd membran.
Yttretätning CF-38 mot
atmosfären
